安徽皖宝矿业股份有限公司棠溪石灰石矿采矿工程

# 水土保持设施验收报告

建设单位：安徽东方钙业有限公司

编制单位：池州市弘安工程技术咨询有限公司

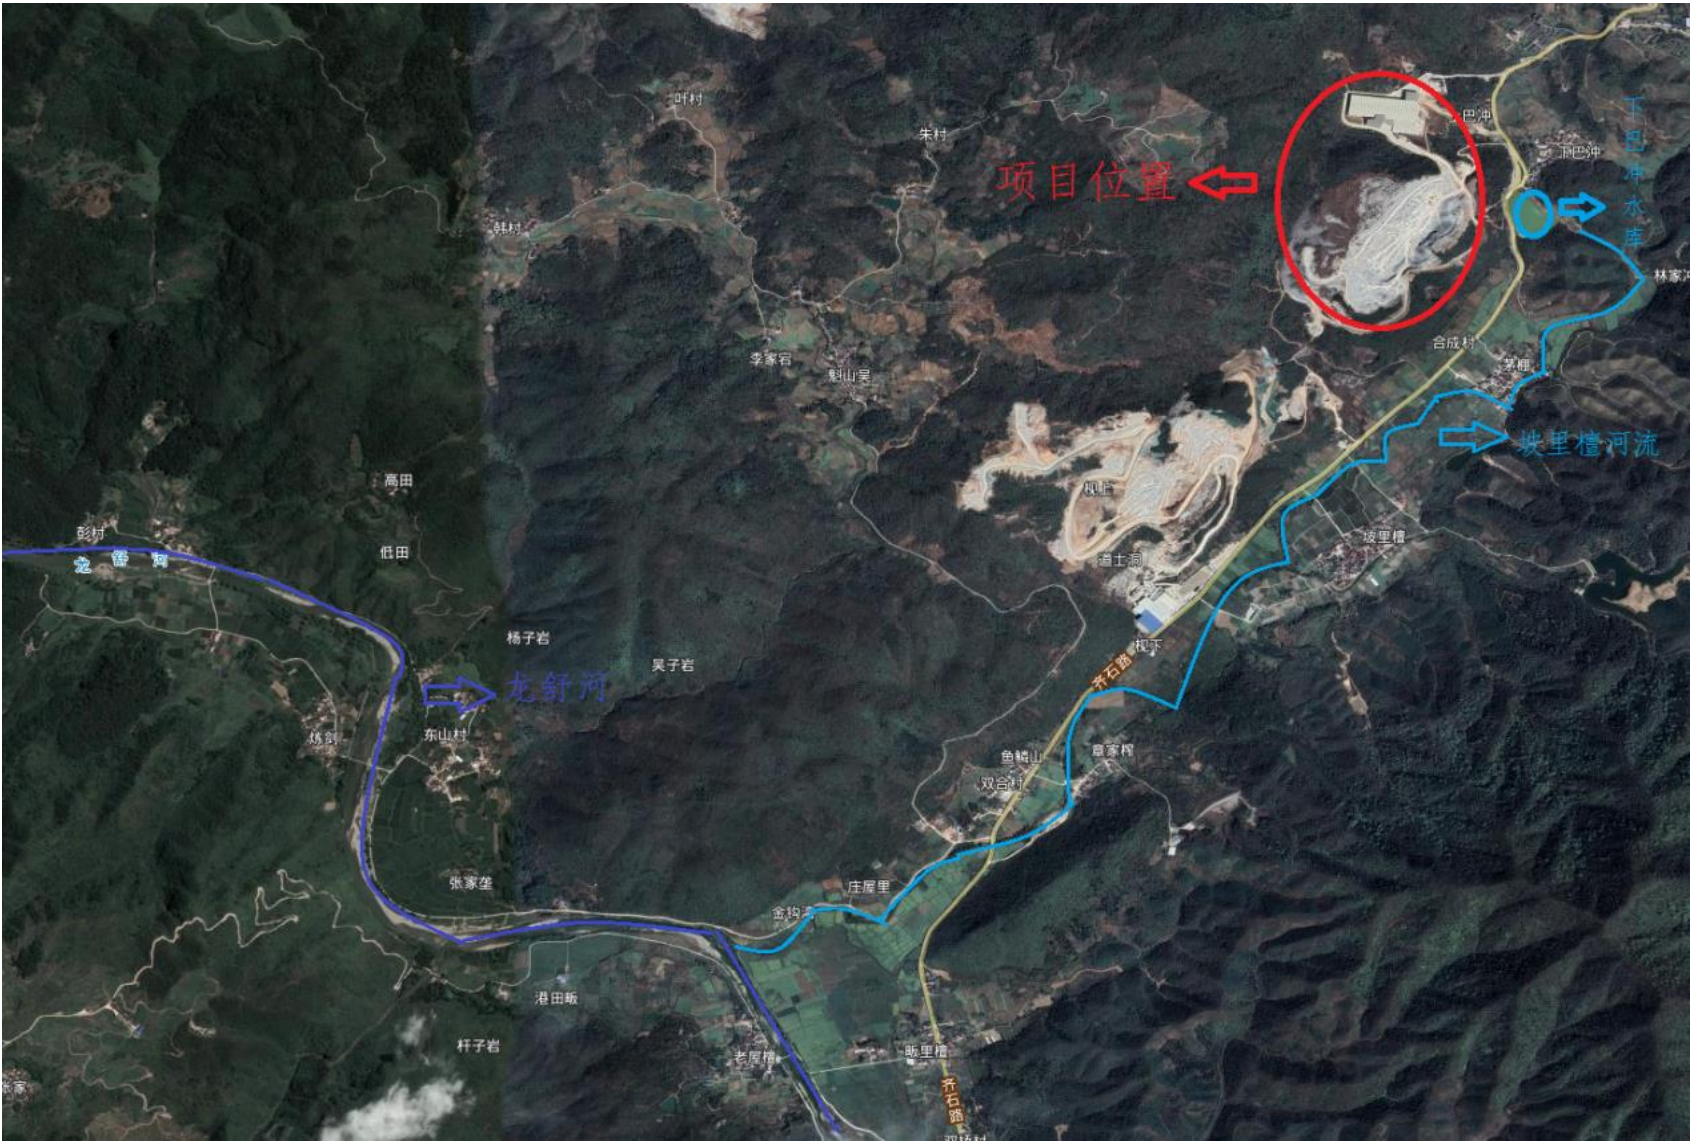
图 1.2-1 项目区河流水系图

建设单位对水土保持工作较为重视，对建设区周围植被加强保护。矿山生产、生活和消防用水接自矿山现有的供水系统，能够满足用水需要，工业场地内污水经冲洗池沉淀后循环利用，不对外排放。矿区周边排水通过方案设计的排水沟、涵管以及沉

沙池，能起到较好的排水和沉沙作用，将山坡汇水消能沉沙后排入周边水系，矿山排水不影响矿区周边的灌溉渠道。通过近期水保设施的建设，矿山水保设施得到了完善，水土流失得到了有效控制，矿容矿貌得到改观。监测期间，未发现重大水土流失事件，未对周边事物造成影响，也没有接到附近居民有关于水土流失的投诉。因此，本工程建设对周边水系和农田灌排设施的影响是较小的。
